# Échange des toits de mes Série 3

- Land Rover Série 2, 2a et 3 - Mécanique, restauration -

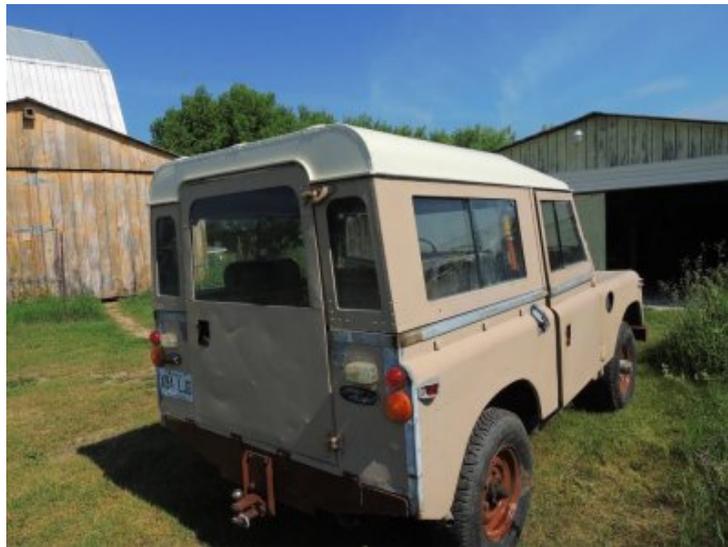
Le toit après 2 jours de séchage est monté sur Momovik. Il s'ajuste bien mais il y a un jour anormal en bas des coté à l'arrière droit et gauche. Je vais devoir regarder ça.

### **Le toit simple de Passe montagne sur Momovik**

Aujourd'hui on a poncé et passé une première couche de peinture sur le toit simple.

Le ponçage a été fait avec une ponceuse avec du papier de 2000 je crois et une cale à poncer pour les endroits délicats. Puis un bon nettoyage et on a utilisé comme peinture de la corrostop blanc cassé appliquée au pinceau. Le lendemain, deuxième couche.

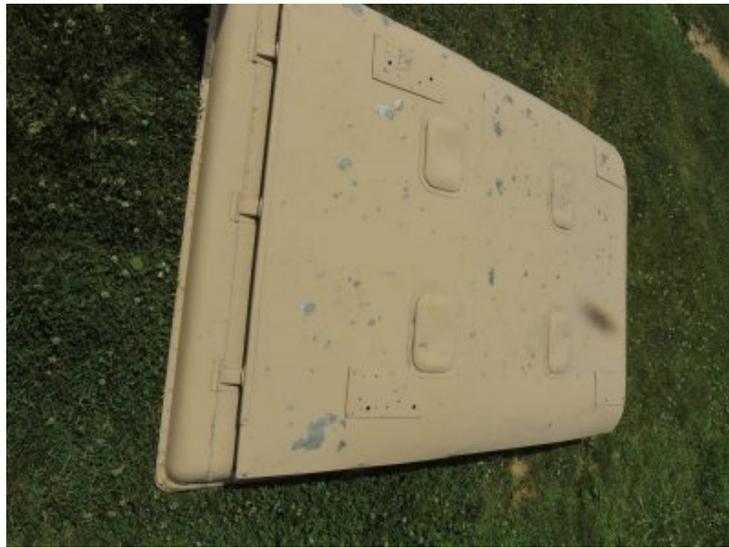
Le double toit tropical a été monté sur Passe-Montagne. Il est bien plus lourd.

Il a 4 plaques aux 4 coins, pleines de trous. Servaient elle à monter des accessoires ?

**Le double toit tropical de Momovik**

Je vais devoir boucher les trous. Je réfléchis au problème. Je vais peut être démonter le double toit pour voir où sont les fuites et y remédier. ensuite, il me faudra mettre un capitonnage.
